Obnova i zaštita Starog mosta u Mostaru

Master's thesis / Diplomski rad

2024

Diplomski rad

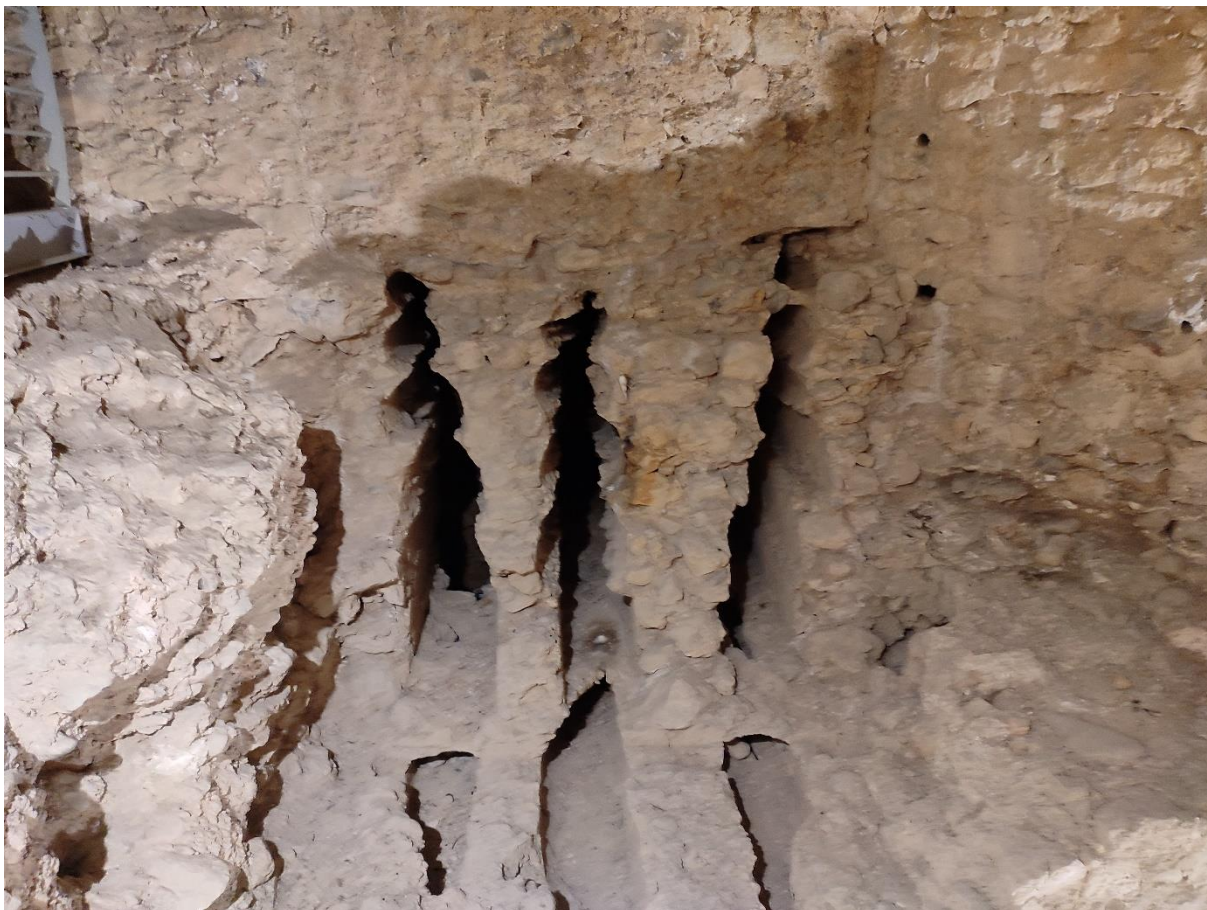
Slika 8. Masivni kamen s udlagama i ostacima drvenih greda *in situ*, Muzej Hercegovine Mostar, Odjel Stari Most (Izvor: Lucija Radoš)

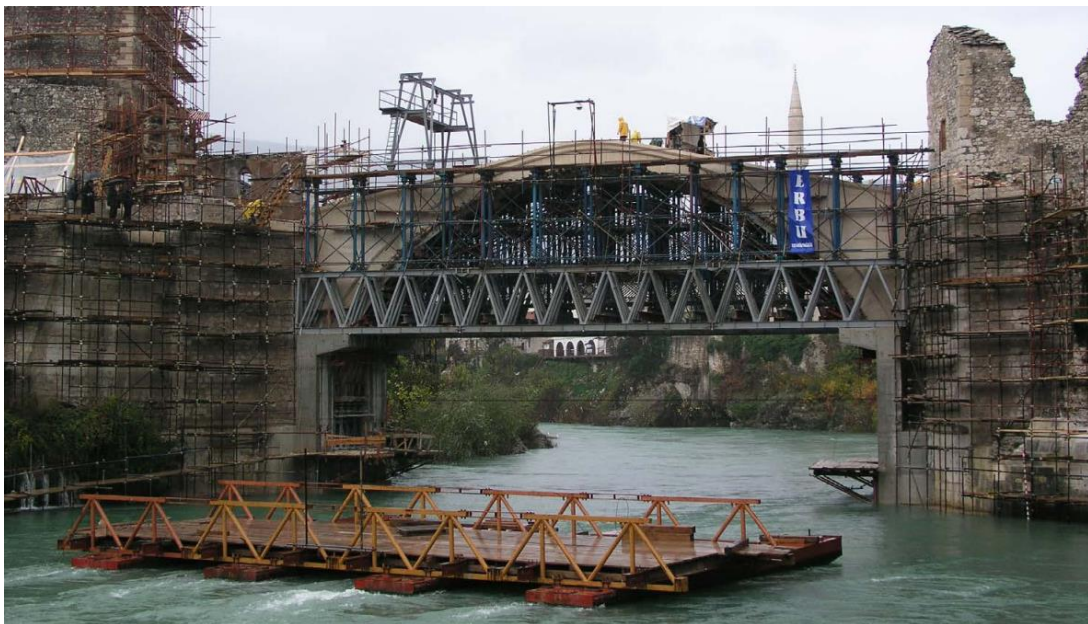
Slika 12. Konstrukcija skele tijekom obnove Starog mosta (Izvor: M. Glibić, Priče o Starom mostu, 2018., 44)

oslonjene o betonski stup bile su od čeličnih cijevi trokutastog presjeka. Samo jedna rešetka težila je 9 tona. Jedan od problema bilo je pitanje kako postaviti skelu u gustoj stambenoj četvrti neprohodnoj za velike dizalice. Slučaj je riješen trodijelnom rešetkom koja je dopremljena do pontona na kojima je bila smještena platforma širine jednake kao Most. Trodijelna rešetka prebačena je autodizalicom na platformu te spojena u kompaktnu cjelinu pomoću vijčanih spojeva. Rešetka je horizontalno navučena na betonski stup s pomoću dvije uzvodne i dvije nizvodne čelične konstrukcije, a pod Most je dovučen ponton. Krajevi čeličnih rešetki povezani su s betonskim stupovima sistemom prenapinjanja koji smanjuje mogućnost ugibanja konstrukcije. Skela za lučni dio Mosta nastavljala se na osnovnu skelu preko rešetki i pomoćnih nosača I – profila između njih na koje su bili postavljeni stupovi.⁹⁰ Na vrhu stupova nalazio se prilagodljivi regulator tzv. jack s pomoću kojega se postizala dodatna željena visina. Posljednji sloj oslonjen na nosače činila je drvena skela. S pomoću daščanih oplata od platica formirana je ploha intradosa i dobivena je približna geometrija Mosta.

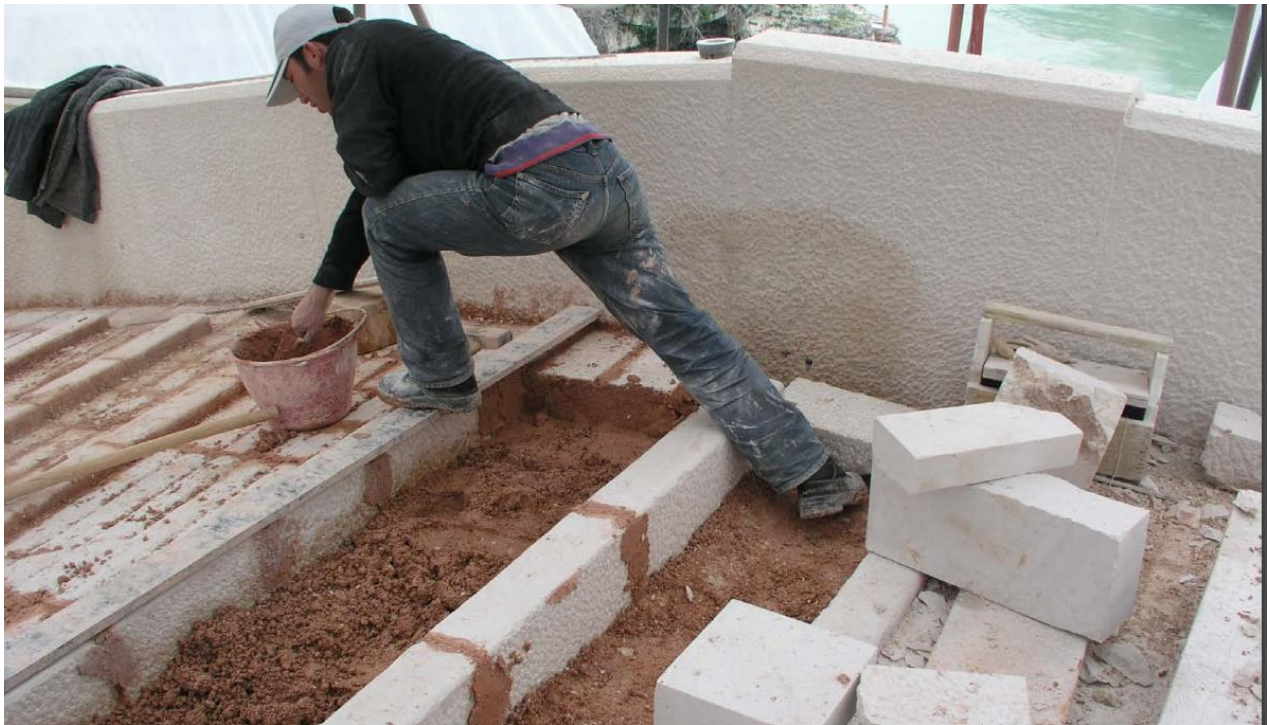
Slika 15. Prikaz popločanja kaldrme (Izvor: M. Glibić, Priče o Starom mostu, 2018., 61)

Jedna od završnih faza u obnovi Starog mosta je popločanje kaldrme lokalnim krečnjakom. Na početku obnove privremeno su uklonjeni svi ostatci starog pločnika koji su ponovno ugrađeni procesom demontaže. Uništeni blokovi zamijenjeni su novima istog sastava (lokalni krečnjak, tvrdi marmorizirani vapnenac svijetlosive boje s tankim linijama crvene boje na površini. Takav kamen je najpogodniji za kaldrmu budući ima jaku otpornost na deformacije nastale kretanjem. Prije ponovne demontaže blokovi su bili izrezani u kamenolomu te ručno obrađivani tradicionalnom tehnikom „naguravanja“. Veličina kamenih blokova odgovarala je starim veličinama, dokumentiranim u 1955. godini.¹⁰⁰ Gornji uglancani sloj kamena dorađivan je in situ, kako bi se dobio dojam habanosti baš kao što je to bio slučaj kod izvornog mosta.

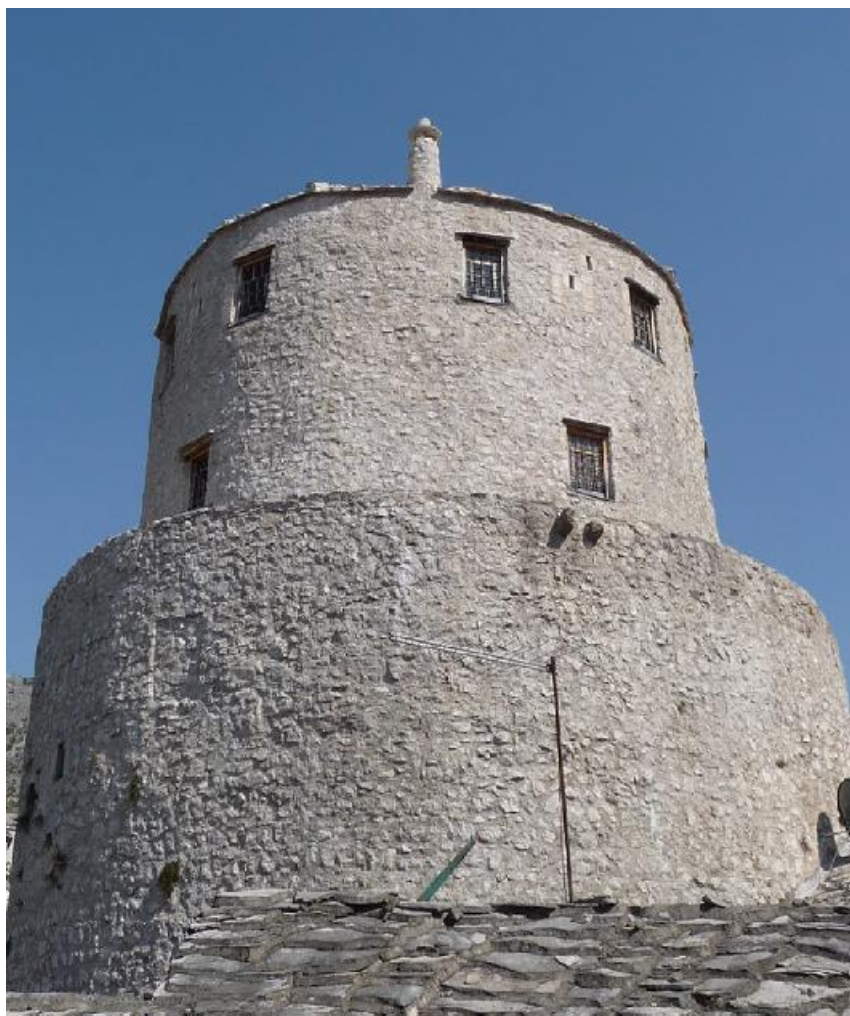
Slika 17. Obnovljena kula Halebija 2004. godine (Izvor: A. Milošević i Ž. Peković, 2022., 294)

Pri obnovi kule Halebije, kao i pri obnovi Mosta, poštovao se tradicionalni način građenja. Razrušeni zidovi obnovljeni su zidanim kamenom s obilnim slojem vapnenog morta. Sanacija zidova vršila se i injektiranjem smjesom punila i vapnene suspenzije. Etažne konstrukcije povezane su novim stubištem od hrastovine. Svi noviteti u potpunosti prate izvorne konstrukcije, koje su bile vidljive na šupljinama na zidu. Krov je izrađen od nepravilnih kamenih cigli položenih u vapneni mort. Vanjski otvori ostali su na izvornim mjestima, a njihovi nadvoji uokvireni su hrastovim gredama. Na vanjskim stranama prozora postavljene su željezne rešetke tzv. inferi. Unutarnja rasvjeta prati namjenu građevine, dok je vanjska rasvjeta u skladu s rasvjetom Mosta.

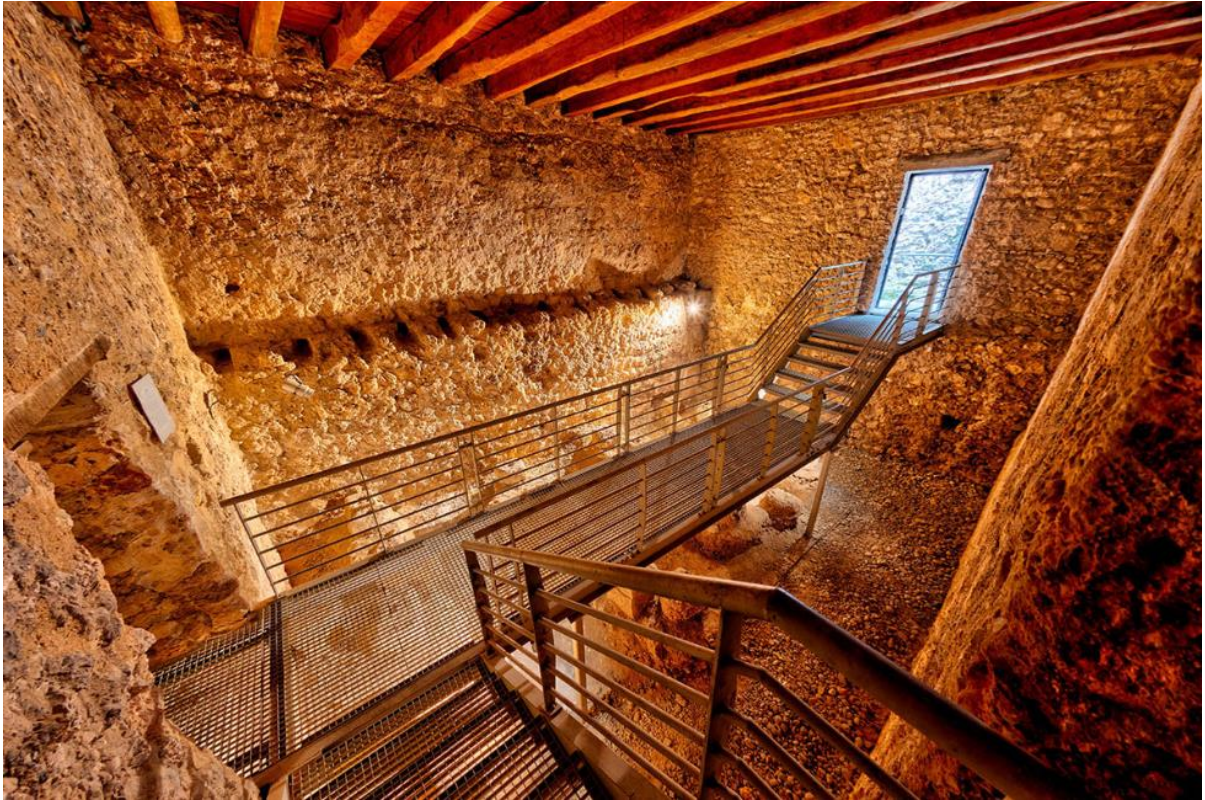
Slika 18. Podzemni arheološki muzej *in situ* u sklopu obnovljene kule Tare (Izvor: <https://www.muzejhercegovine.com/muzej-stari-most/>, datum pristupa: 16.05.2024.)

natkriven armiranobetonskom pločom, koja je poboljšala statiku iznad postavljenih građevina te na taj način ukrutila i zidane oslonce Mosta. U tom podzemlju omogućen je kružni tok kretanja prohoda posjetitelja metalnim stubištima s hodnim površinama.
