Obnova i zaštita Starog mosta u Mostaru

Master's thesis / Diplomski rad

2024

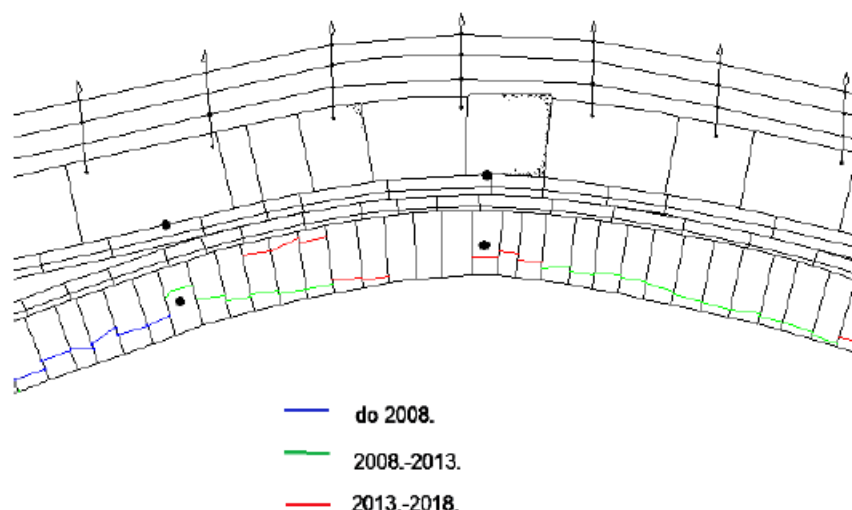
Slika 23. Naprsline na uzvodnoj strani mosta – intrados od 2008. – 2010. godine (Izvor: Mladen Glibić, Željko Mikulić i Goran Šunjić, 2019., 89)
