Obnova i zaštita Starog mosta u Mostaru

Master's thesis / Diplomski rad

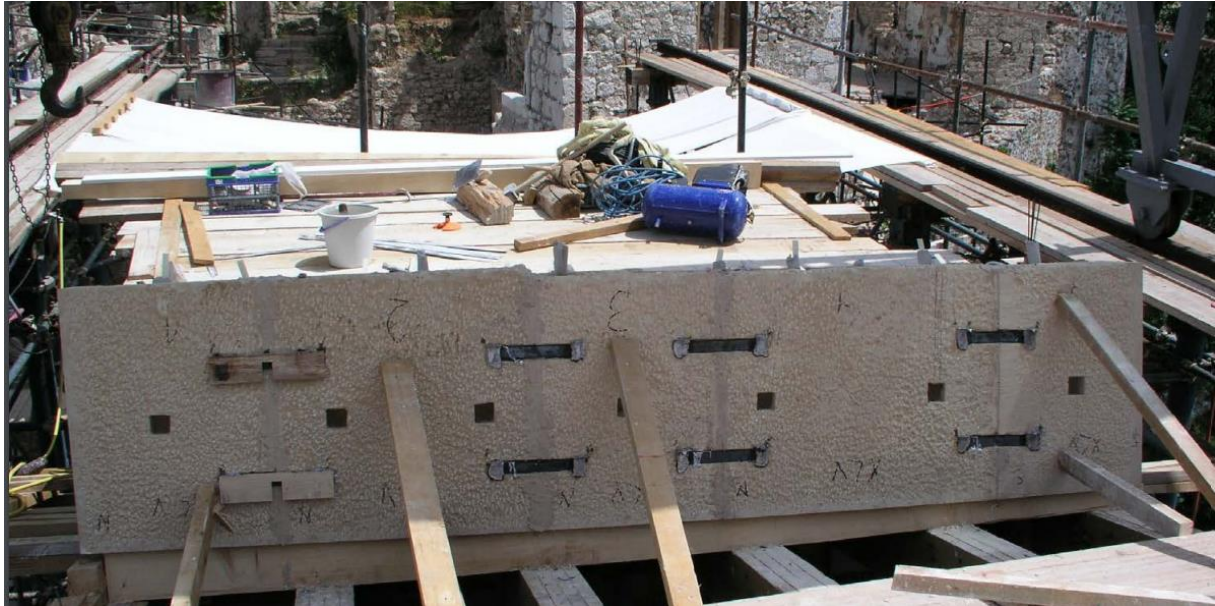
Slika 13. Pripremljeni kameni blokovi za zidanje luka Mosta (Izvor: M. Glibić, Priče o Starom mostu, 2018., 48)

desnoj obali. Izuzetak je bilo pet redova kamenih blokova izvornog luka. Na prethodno izgrađenoj skeli montirana je okvirna dizalica radi što preciznijeg smještaja blokova. Pripremljeni i isklesani blokovi bili su izrađivani na pomoćnom skladišnom prostoru u blizini Mostara. Kamene blokove bili su ručno isklesani s tri strane. Svaki blok imao je izbušene šupljine za spojna sredstva, klinove i klanfe, a strana koja bi nalijegala na prethodni blok imala je ugrađene kovane klinove zalivene olovom.⁹¹ Ti pripremljeni klinovi bi na način spajanja i ugradnje bili umetnuti u rupe prethodnog bloka i dodatno su bili zaliveni olovom. Na gornjoj strani bloka iskopane su praznine za klinove sljedećeg bloka i praznine za parove klanfa. Te klanfe su horizontalno povezivale redove kamenih blokova u kompaktnu monolitnu cjelinu a njihovo zalijevanje olovom radilo se na licu mjesta, odnosno nakon polaganja blokova na određeno mjesto. Lučna konstrukcija Mosta građena je za vrijeme ljetnih mjeseci a Mostaru svojstvene ljetne temperature nisu pogodovale radovima. Iz tih razloga kamene blokove prije ugradnje morali su se potapati u veliki bazen vode kako bi porozna struktura upila što više vode. Ovaj preduvjet morao je biti ispunjen kako se mort u sljubnicama ne bi naglo isušio te na taj način dobio neadekvatnu čvrstoću, što bi uzrokovalo slabljenje njegove funkcije.

Budući da su zadani parametri odstupanja iznosili ± 1 cm, geodetski su provjeravani svi blokovi kako na intradosu tako na ekstradosu. Ukoliko bi se zadano odstupanje prekoračilo, plohi bi se dodavao sloj morta ili bi bila dodatno isklesana. Nakon procesa zalijevanja olovom i na ekstradosu se pristupilo povezivanjem klanfi. Figurativno, uloga klanfi je slična ulozi metalnog obruča na drvenoj bačvi – one armiraju i drže u zamišljenom obliku cjelokupne redove blokova lučne konstrukcije Mosta. Ukupno, Most sadrži pet redova klanfa koje nisu potpuno ravne jer bi se zadani pravac bloka katkada pomicao kako bi spoj klanfa dospio na isto mjesto kao i sljubnica između dva horizontalna bloka.

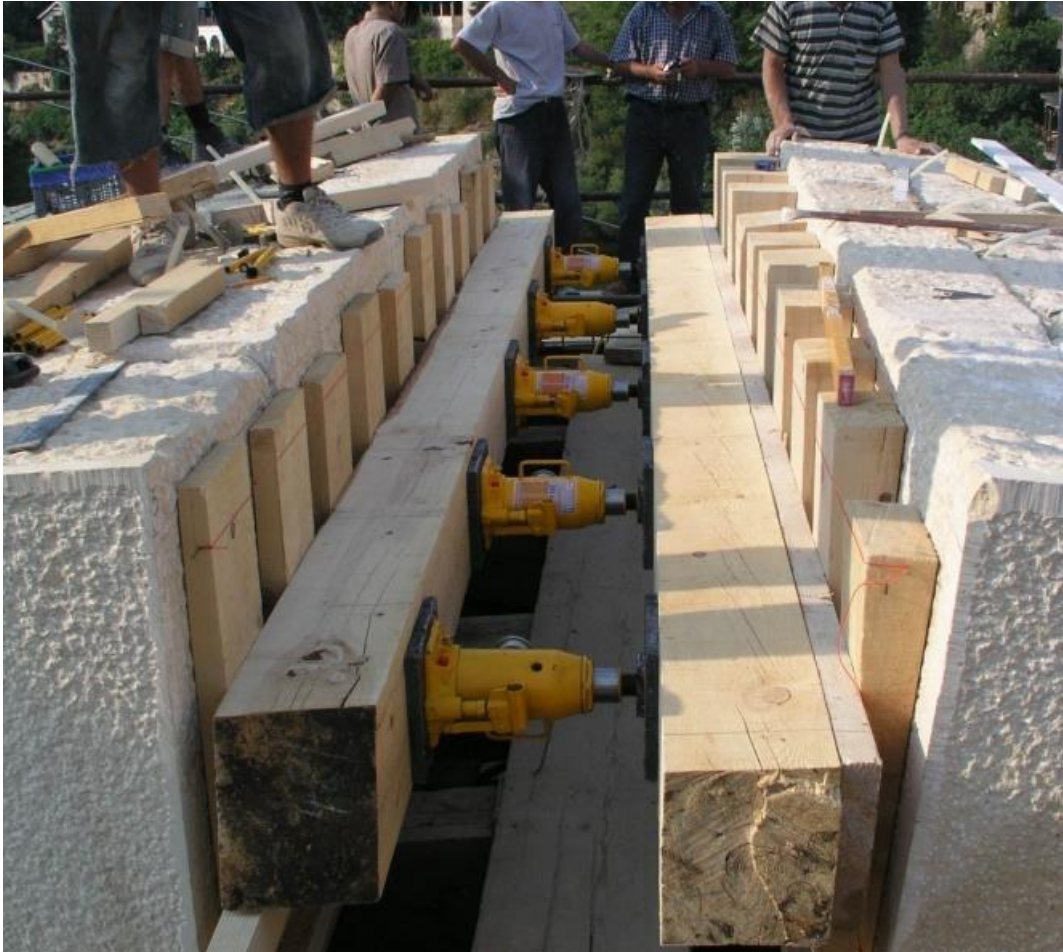
Slika 14. Hidrauličke preše u svrhu razupiranja tjemena luka (Izvor: M. Glibić, Priče o Starom mostu, 2018., 50)

olova na otvore željeznih klinova vrha luka. Razupranje je rezultiralo zbijanjem morta u vodoravnim sljubnicama svoda. Ovim procesom stvoreni su preduvjeti za ugradnju zadnja tri reda zaglavnih blokova, što je nagoviještalo skori kraj radova na lučnoj konstrukciji Mosta.

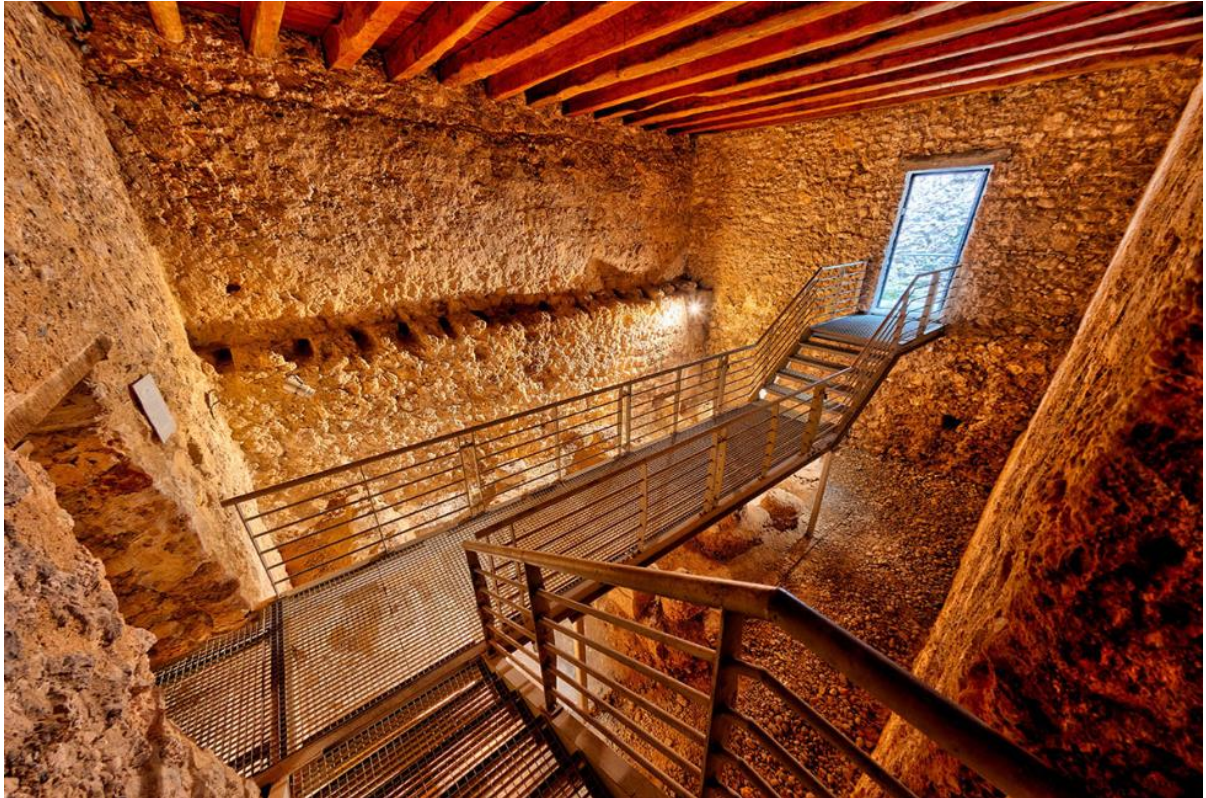
Slika 18. Podzemni arheološki muzej *in situ* u sklopu obnovljene kule Tare (Izvor: <https://www.muzejhercegovine.com/muzej-stari-most/>, datum pristupa: 16.05.2024.)

natkriven armiranobetonskom pločom, koja je poboljšala statiku iznad postavljenih građevina te na taj način ukrutila i zidane oslonce Mosta. U tom podzemlju omogućen je kružni tok kretanja prohoda posjetitelja metalnim stubištima s hodnim površinama.
